7.4 Vereisung am Gasventil

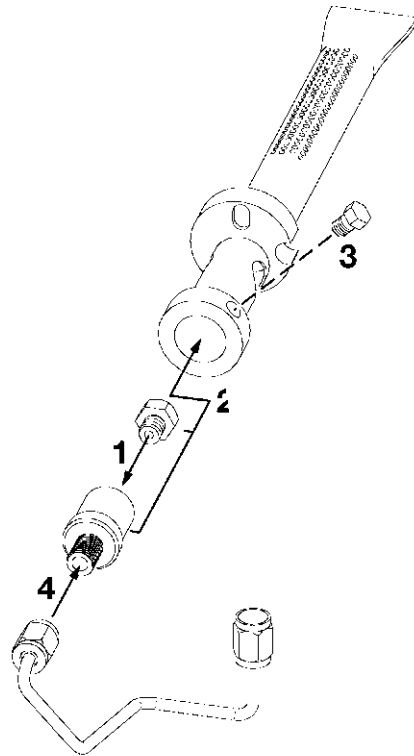
Fig. 25: Einbau der Gasdüse

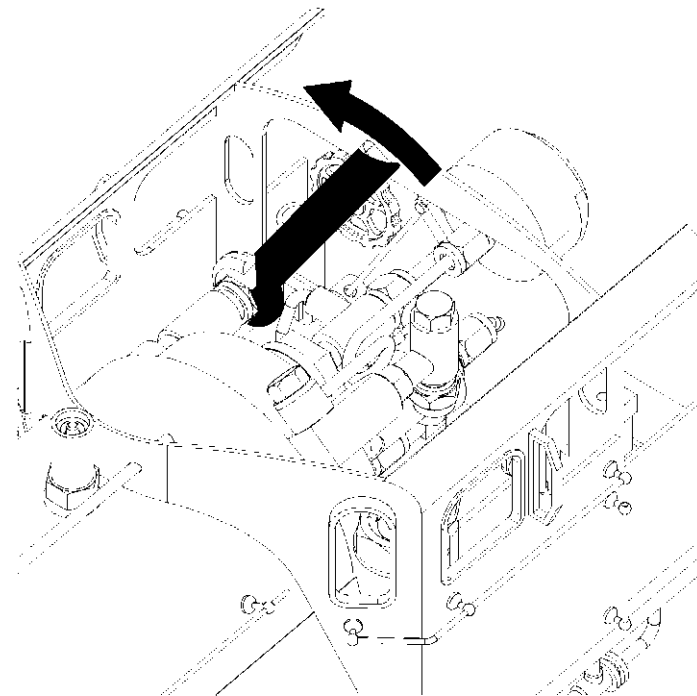
Ursache: Möglicherweise eine gelockerte Befestigungsmutter des Gasventils.
Daher Mutter wieder festdrehen.

Fig. 26: Vereisung am Gasventil
